## 1. OGGETTO, AMMONTARE, DESCRIZIONE, CONDIZIONI SPECIALI DELL'APPALTO

### 1.1 Oggetto dell'appalto

L'appalto di cui al presente Capitolato ha per oggetto l'esecuzione dei lavori e delle forniture relativi alle opere civili finalizzate al ripristino e risanamento dei prospetti del fabbricato sito in Roma in via della

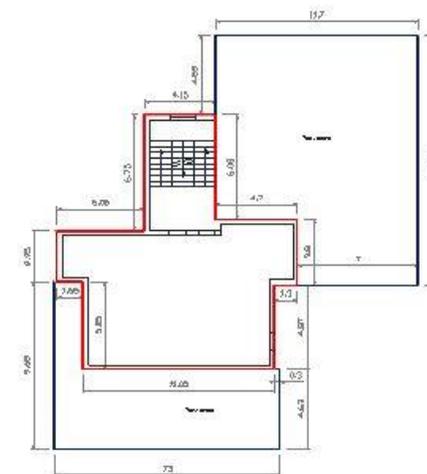
- n. 1 frontalino terrazzo lato NORD-EST per una lunghezza lineare complessiva di 37,76 m (bordo blu) e un'altezza pari a 0,40 m;
- n. 1 frontalino terrazzo lato SUD-OVEST della lunghezza complessiva pari a 27,31 m (bordo blu) e un'altezza pari a 0,40 m;
- n. 1 cornicione facente parte del piano di copertura del piano attico per una lunghezza complessiva pari a 57,30 m (bordo rosso) e un'altezza pari a 0,40 m;
